## "תמונה אחת שווה אלף מילים"

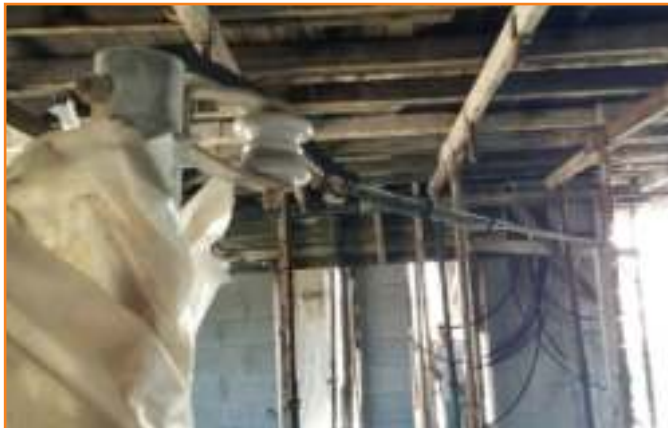
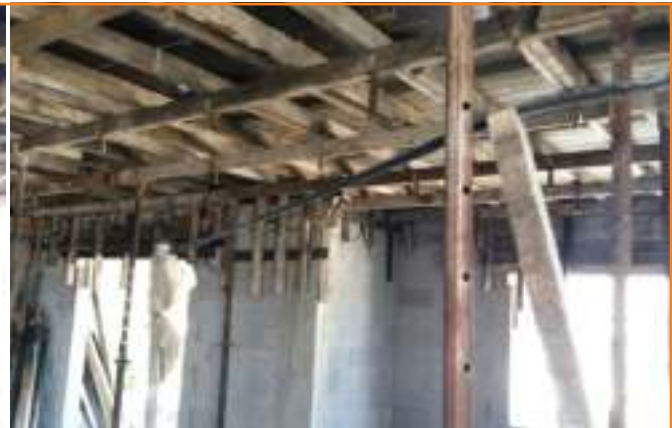
# כבל הזנה עילי חוצה סלון

מיותר לומר, שצורת התקנה זו אינה תקנית. כאשר בונים קומה נוספת על בניין קיים, יש להעתיק את ההזנה העילית הקיימת - בטרם הצבת הפיגומים וביצוע תוספת הבנייה.

במצב הנראה בתמונה קיימת סכנה לפגיעה בכבל, דבר אשר עלול לגרום להתחשמלות של הסובבים באתר - עובדים, מנהלים, ואנשים מזדמנים.

בתמונה שלפניכם נראית תוספת בנייה של קומה עליונה למבנה המוזן על-ידי חברת חשמל באמצעות כבל עילי. הכבל העילי, אשר מחובר לעמוד תומך (זיז), הפך בן-יום לכבל החוצה דירת מגורים. הגג כבר מוכן ליציקה, ובמרכז עדיין תלוי כבל ההזנה למבנה, הקשור לזיז, והוא עודנו מחובר למתח חי.

בתמונה ניתן גם להבחין בבירור בקרש שהוצב לשם תמיכה בכבל והקטנת המיתלה שלו, שככל הנראה הפריע לעבודות הבנייה.

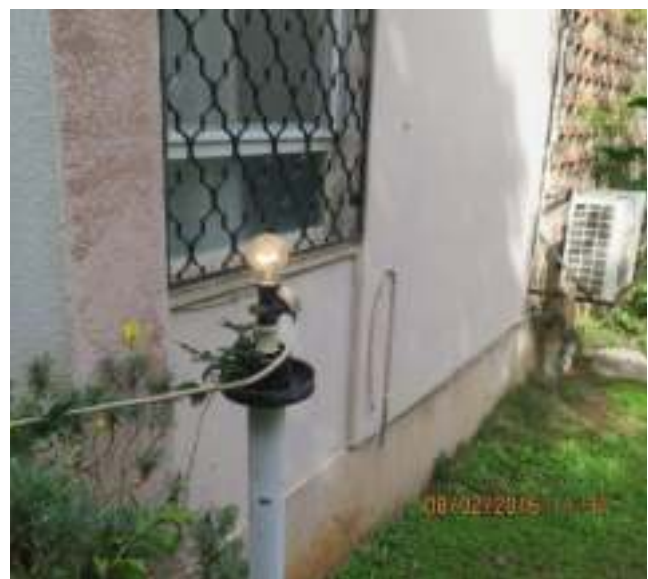
# בית נורה כמחבר לכבל מאריך

לפניכם בית נורה מטיפוס "אדיסון" (E27), אשר משולב בו בית תקע דו-פיני. זו הכלאה ישנה ולא תקנית. למעשה, בית הנורה אשר מותקן בראשו של עמודון התאורה מוזן בהזנה חשמלית תת-קרקעית (שאינה נראית בתמונה), ואילו בית התקע המשולב בבית הנורה משמש כמפצל לכבל מאריך חיצוני.

נוסף על השימוש באביזר לא תקני, המיתקן חשוף לגשם ואבק, והוא מוצב ומותקן במקום לא מתאים.

יתרה מזאת, בתמונה אמנם אי-אפשר לראות זאת, אך בשטח נראה בבירור כי נעשה שימוש בתקע תלת-פיני (שבקצה הכבל המאריך), ושני פינים שלו חוברו לבית התקע הדו-פיני שבבית הנורה תוך הפעלת לחץ מכאני על פין ההארקה (הפין השלישי) של התקע - אשר נותר חשוף ונלחץ כלפי בית הנורה. למעשה, לכד מן החיבורים המאולתרים, כל מכשיר שיחובר לכבל המאריך לא יהיה מוארק כלל, ויסקן את בטיחותם של המשתמשים בו.
