# לוח תלוי על גדר גן ילדים

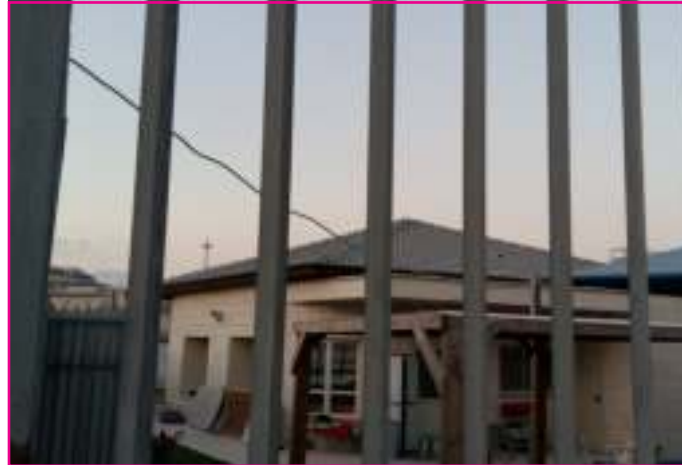
בתמונות שלפניכם נראה גן ילדים תמים למראה, מוקף גדר ברזל. אך במבט מעמיק ניתן להבחין בכבל עילי אשר תלוי בקצהו האחד על קיר מבנה הגן, ובהמשכו - על עמוד ברזל המשמש כחלק מקונסטרוקציית סככה או פרגולה שבחצר הגן, והוא נמשך אל גדר הגן שבצד שמאל של התמונה.

חשוב להבין, שבעת צילום התמונות היה מתקן זה תחת מתח. אמנם, איננו יודעים מהו סוג הכבל, אך על-פי התרשמותנו, הוא אינו בעל

בידוד ייעודי המתאים לחשיפה לשמש (כלומר לפגעי חום וקרינה), לרטיבות, ולפגעי מזג אוויר אחרים, כנדרש בתקנה 11 לתקנות החשמל (התקנת כבלים במתח שאינו עולה על מתח נמוך), אשר עוסקת בהגנה בפני מיפגעים.

יתרה מזאת, שיטת ההתקנה מחפירה כשלעצמה - התלייה בוצעה ללא זיזים או זרועות נשיאה, ללא תיל נושא, בלא הבדדה בין הכבל לבין גדר הגן ועמוד הקונסטרוקציה של הפרגולה - הכל בניגוד לדרישת פרק ח' בתקנות החשמל (התקנת כבלים במתח שאינו עולה על מתח נמוך), אשר דן בהתקנת כבל עילי. וכך, אין כל ספק שפגיעה בבידוד של הכבל עלולה לגרום לחישמול העמוד או הגדר, שחשופים למגע ישיר של ילדי הגן.

אם יש צד אופטימי לסיפור זה, הרי הוא בכך, שלאחר שהסבנו את תשומת ליבם של הגורמים האחראים, פורקה התקנה זו, שהיא מחדל בטיחותי חמור, במהרה.

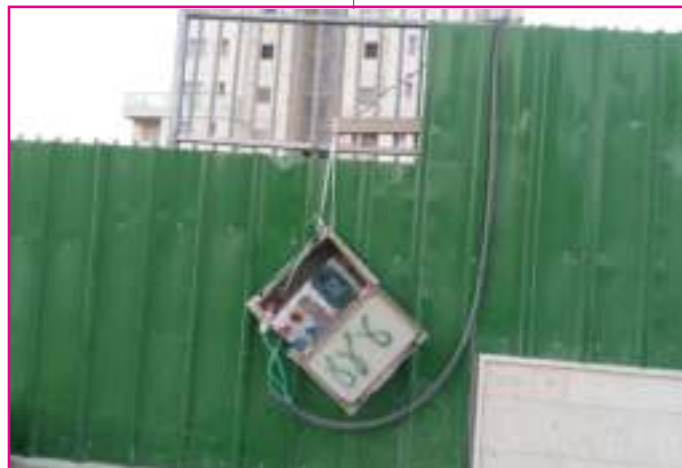
התמונה השנייה מציגה למעשה את הצד החיצוני של גדר הגן, שעליה נתלה הכבל, ומשלימה את הקונסטרוקציה של התקנה זו. בתמונה השנייה נדון בהמשך.

כעת, הבה נתבונן בתמונה השנייה - שבה נראה הלוח הארעי אשר משמש את אתר הבנייה. התמונה מדברת בעד עצמה.

ראשית, למרות הרושם שיוצרת התמונה, מקום ההתקנה אינו מגודר: ללוח יכולים לגשת בכל עת העוברים והשבים סביב גן הילדים וסביב אתר הבנייה.

שנית, בתקנה 7 לתקנות החשמל (התקנת לוחות במתח עד 1,000 וולט) נקבע: "א) לוח ייקבע על משטח יציב או מבנה יציב בלבד.

ב) קביעת לוח תהיה יציבה ופירווקו יתאפשר באמצעות כלים בלבד.

ג) לוח יותקן כך שלא יסכן את סביבתו ולא יושפע לרעה על ידי מיתקנים אחרים..."

ברור לכל שצורת התקנה זו נוגדת את דרישת התקנות הללו. את היצירות השקיע מי שהתקין כבל זה דווקא בתליית הלוח באמצעות סרט קשירה. ולא זו בלבד, אלא שסרט התלייה כרוך על קצוות קרש עץ, שהוא כמעט משוחרר, כך שקיימת סכנה שיצנח אל הקרקע.

שלישית, ככל ההזנה ללוח, אשר תלוי על הגדר ויורד כלפי מטה אל הלוח, הותקן בתוך צינור גמיש שאינו משמש כהגנה מתאימה (הלוח תלוי בגובה 1.2 מטר לערך), וזאת

בניגוד לנדרש בתקנה 22 בתקנות החשמל (התקנת כבלים במתח שאינו עולה על מתח נמוך), אשר עוסקת בהגנה בפני מיפגעים מכאניים, וקובעת:

"א) ככל החייב בהגנה מכאנית יוגן באמצעות -

- צינור מתכת, ובלבד שיעמוד בהוראות תקנה 6;
- צינור פלסטי קשיח;
- כיסוי מגן קשיח אחר.

ב) הגנה כאמור תתאים לתנאי המקום ותוצב בגובה 1.80 מטרים לפחות מפני הקרקע או הרצפה; הייתה ההגנה עשויה מחומר פלסטיק, יהיה החומר עמיד לקרינה אולטרה סגולית."
