## "תמונה אחת שווה אלף מילים"

# לוח "שירותי אורחים"

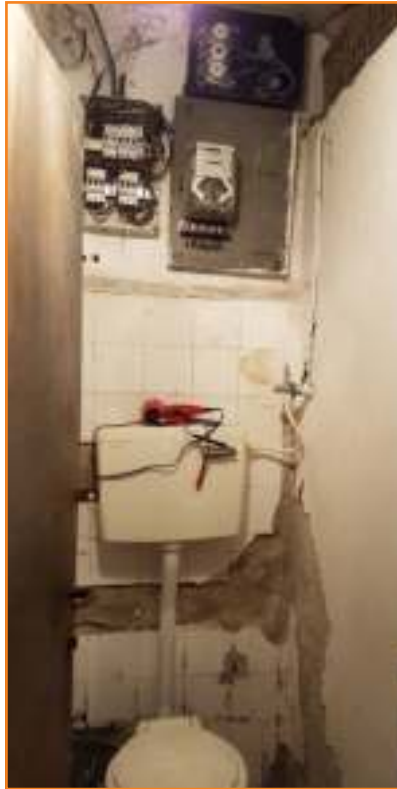
קשה שלא להבחין באי-הסדר של המוליכים המותקנים בלוח שבתמונה, דבר הנוגד בבירור את הנדרש בתקנה הנ"ל.

לסיום ההתייחסות לתמונה הראשונה, מדובר, כאמור, במיתקן חשמל דירתי. לכך מוקדשת כמובן התייחסות מיוחדת בפרק ה' שבתקנות הנ"ל. במבט מעמיק בתמונה נבחין שלא מותקן בלוח מפסק מגן, אשר מיועד לנתק באופן אוטומטי מיתקן המוגן על-ידו ממקור הזינה במקרה של הופעת זרם דלף לאדמה, כפי שנדרש בתקנת משנה 29(ד) אשר קובעת:

תחילה נדון בתמונה הראשונה המוצגת לפניכם. נציין שמדובר במיתקן חשמל דירתי.

אנו משערים שלקופסת הנתיכים, למונה החשמל וללוח החשמל (אם ניתן לכנותו כך בכלל) המופיעים בתמונה, "זכות ראשונים" על המקום בו הם מותקנים. ככל הנראה, השירותים נבנו מאוחר יותר אולם אין זה גורע מהסיטואציה הבעייתית שנוצרה.

האובייקט המופיע בתמונה אכן עונה להגדרה זו, אך נשאלת השאלה האם הוא עונה לדרישות אחרות של התקנות.

ברור מעל לכל ספק כי התקנה זו לא מאפשרת גישה נוחה למטרות תפעול ותחזוקה. נוסף על כך, אנו לא בטוחים שהמקום מואר ומאוורר בצורה נאותה, כנדרש בתקנה זו.

אשר לעניין ההתקנה בחדר שירותים, בתקנת משנה 6(ג) נאסר להתקין לוח בחדר מקלחת או אמבטיה ולא מוזכר חדר שירותים. על כך ניתן לומר בבדיחות: "כשר אבל מסריח".

יתירה מזאת, אמצעי ההפעלה שבלוח מותקנים בגובה העולה על 2 מטרים, וזאת בניגוד לנדרש בתקנת משנה 16(ב) בתקנות הנ"ל, האוסרת על התקנה בגובה מעל 2 מטרים (האיסור לא חל על מבטחים של חברת החשמל).

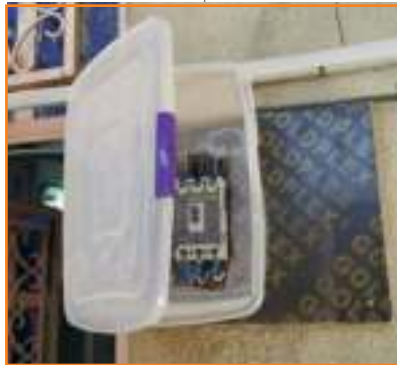
אשר לתמונה השנייה המוצגת בפניכם, בה רואים התקנת מבטח ראשי של מתקן חשמלי: אין ספק שיצירתיות ההתקנה המופיעה בתמונה עולה על כל דמיון. השימוש בקופסה המשמשת לאחסון מזון כ"מסד" להתקנת "מבטח ראשי" בדומה להתקנה בקופסת CI - פסול מעיקרו.

אין בידנו נתוני מעבדה אודות המאפיינים המכאניים והתרמיים של קופסת המזון שבה הותקן המבטח שבתמונה, אך ברור לכל שייעודה אינו לשמש כמסד של לוח. ברור שהיא אינה מיועדת לעמוד בפני מאמצים וכוחות אלקטרו-דינמיים, עמידותה בפני אש מוטלת בספק וכן ברור שהיא אינה מוגנת בפני מים ואבק כנדרש להתקנה חיצונית זו.

אין ספק שזו התקנה לא ראויה המבטאת זילות כלפי המקצוע שבו אנו עוסקים.
